# ANALÝZA SÚČIASTOK POŠKODENÝCH ÚNAVOU

## ANALYSIS OF A FATIGUE DAMAGED COMPONENTS

Marián HAZLINGER

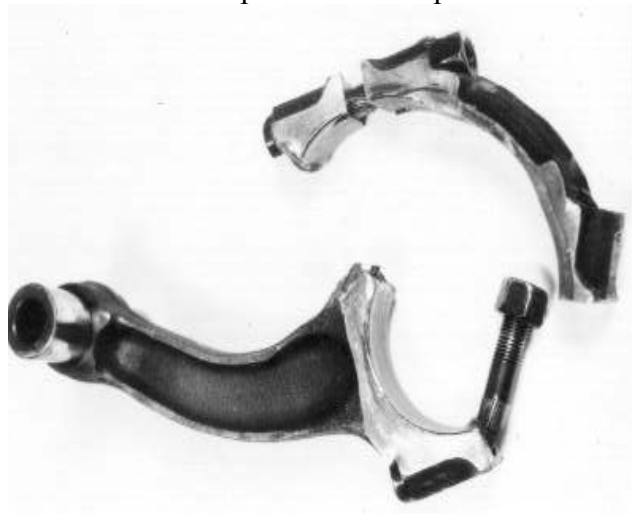
Poškodené súčiastky boli analyzované využitím riadkovacej elektrónovej mikroskopie a svetelnej mikroskopie. Na obr. 1 je uvedená ojnice z osobného automobilu, ktorá "vyletela" v prevádzke automobilu pri servisnej testovacej skúšobnej jazde a poškodila blok motora [1].

**Obr. 1.** Celkový pohľad na poškodenú ojnicu, zmenšené 2,4x

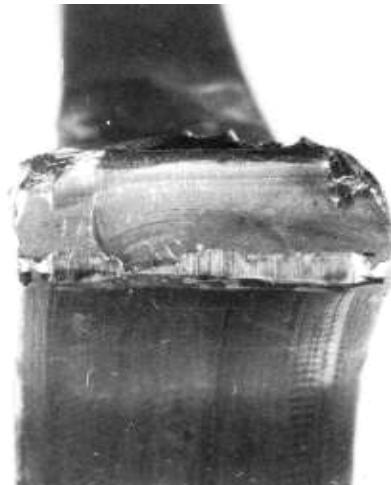
Lomová plocha ojnice (obr. 2, 3) vykazuje charakteristické znaky vysokocyklovej únavy. Okraje lomovej plochy sú otláčené. Na obr. 4 je pohľad na zdeformovanú objímku. Na vnútornej ploche objímky pozorovať priečne trhliny.

**Obr. 2.** Pohľad na lomovú plochu ojnice, zväčšené 2,1x

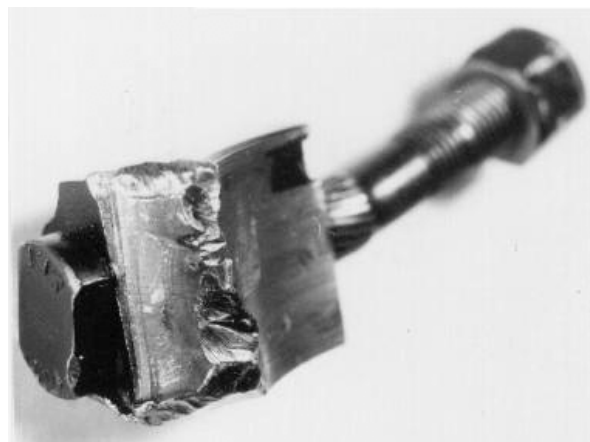
**Obr. 3.** Pohľad na menšiu časť zlomenej ojnice, zväčšené 1,2x

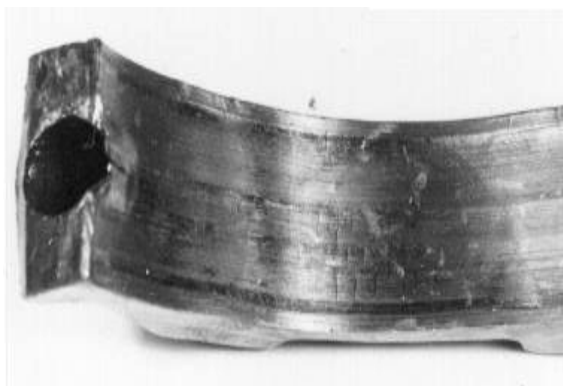
**Obr. 4.** Zdeformovaná objímka, pozorovať priečne trhliny, zväčšené 1,4x

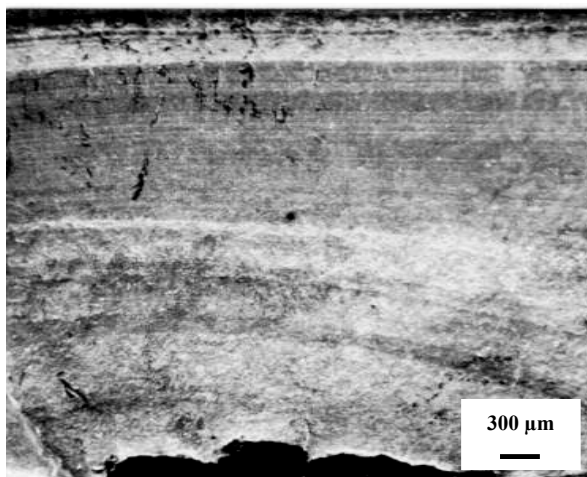
Analýzou riadkovacou elektrónovou mikroskopiou lomová plocha ojnice (obr. 5) vykazuje charakteristické únavové a odpočinkové čiary zodpovedajúce vysokocyklovej únave [2, 3]. Lom sa šírila z vnútornej strany ojnice (plocha zodpovedajúca čapu kľukového hriadeľa) smerom von.

**Obr. 5.** Lomová plocha ojnice, únavové a odpočinkové čiary, REM

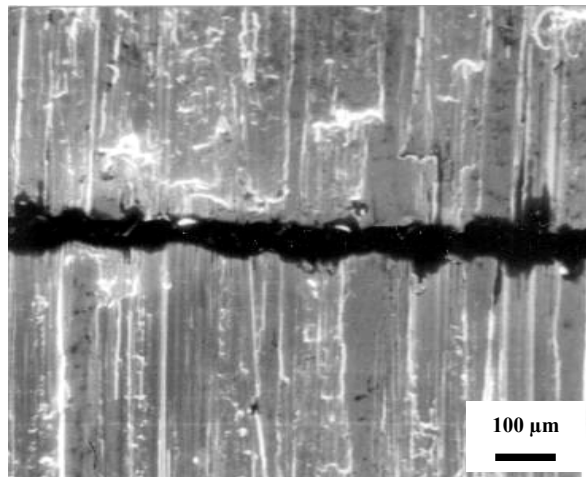
Na vnútornej brúsenej ploche ojnice v blízkosti lomu sme pozorovali v smere osi otvoru výskyt viacerých trhlín (obr. 6), ktoré mali na povrchu dĺžku viac ako 10 mm. Trhliny sa šírili do prierezu ojnice (obr. 7) do hĺbky cca 4 mm od strany čapu kľukového hriadeľa. Mikroštruktúra ojnice je bainitická, vyhovuje zošľachtenému stavu materiálu. Z nameraných hodnôt tvrdosti ojnica zodpovedá prepočtom pevnosti 640 až 720 MPa.

Na povrchu ojnice sa nachádzali stopy materiálu na báze medi, ale samotná kompozícia (ložisko) nebola na tomto mieste prítomná. Na vnútornom povrchu otvoru ojnice sme pozorovali výskyt rýh, ktoré vznikli v dôsledku trenia medzi čapom kľukového hriadeľa a otvorom ojnice. Z uvedeného možno predpokladať, že istý čas bol v chode motor s poškodenou alebo vypadnutou kompozíciou (ložiskom). Poškodená ojnica bola zo šesťročného automobilu, ktorý mal najazdených vyše štvrtmilióna kilometrov. Možné je predpokladať, že poškodenie ložiska vzniklo nedostatočným mazaním, alebo nevhodnou vôľou v dôsledku prirodzeného opotrebenia materiálu.

**Obr. 6.** Pričné trhliny na vnútornej časti v blízkosti lomovej plochy ojnice, REM

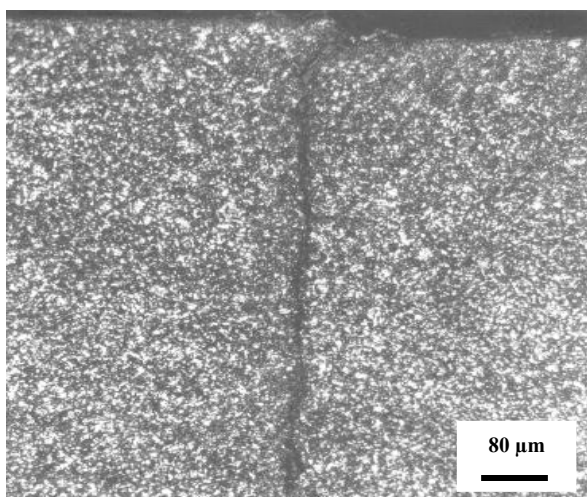
**Obr. 7.** Trhlina vychádza z miesta plochy ložiska ojnice, leptané 3% Nital

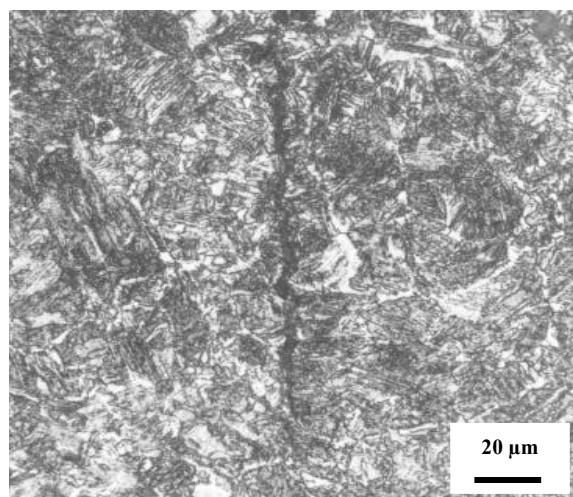
**Obr. 8.** Bainitická mikroštruktúra v jadre ojnice, ukončenie trhliny, leptané 3% Nital

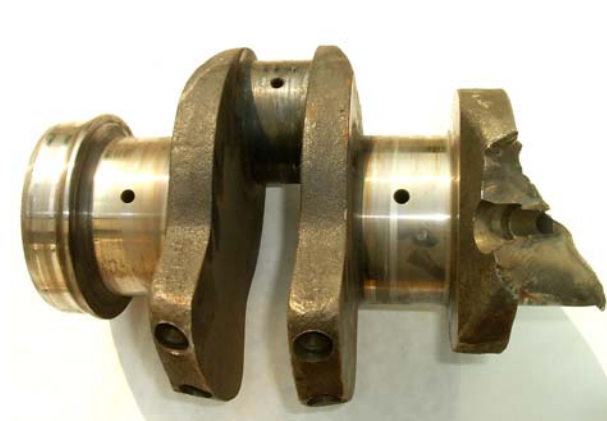
Ďalšou vybranou poškodenou súčiastkou je kľukový hriadeľ z dieselového motora, ktorý sa využíval v prevádzke autobusu. Zlomený je v mieste ojničného čapu (obr. 9). Ojničné čapy (zlomený, ale aj ďalší nezlomený) makroskopicky vykazovali na povrchu znaky vyhriatia (modré sfarbenie) a aj značné opotrebenie povrchu. Detailnejší pohľad na zlomený čap je uvedený na obr. 10, kde možno okrem opotrebenia povrchu čapu pozorovať aj dve šíriace sa trhliny v smere osi čapu kľukového hriadeľa. Uvedené trhliny sa šíria niekoľko milimetrov do prierezu čapu hriadeľa (obr. 11). V ľavej časti lomovej plochy v blízkosti trhlín pozorovať aj modré sfarbenie – lokálne vyhriatie. Lomová plocha čapu vykazuje charakteristické znaky únavového porušenia [4, 5]. Na obr. 12 je uvedený detail povrchu ojničného čapu kľukového hriadeľa s charakteristickými znakmi adhézneho opotrebovania a zadierania [6, 7].

Porušenie kľukového hriadeľa vzniklo značným opotrebením ojnicného čapu, pravdepodobne vyhriatím povrchu nedostatočným mazaním. V dôsledku vyhriatia vznikli na povrchu čapu trhliny, ktoré boli miestom iniciácie a šírenia sa poškodenia do prierezu čapu.

**Obr. 9.** Prehľadný pohľad na zlomený kľukový hriadeľ. Zmenšené 4,7x

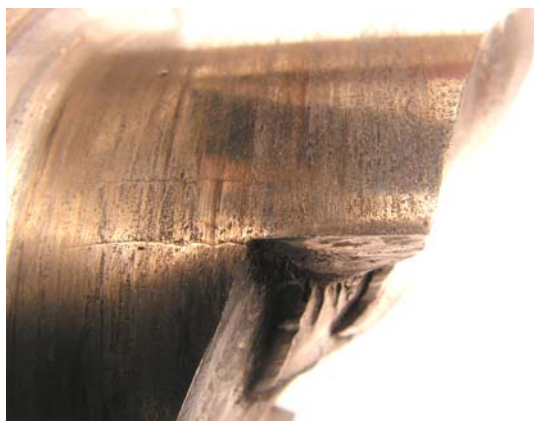
**Obr. 10.** Trhliny na povrchu zlomeného ojnicného čapu kľukového hriadeľa, zv. 1,3x

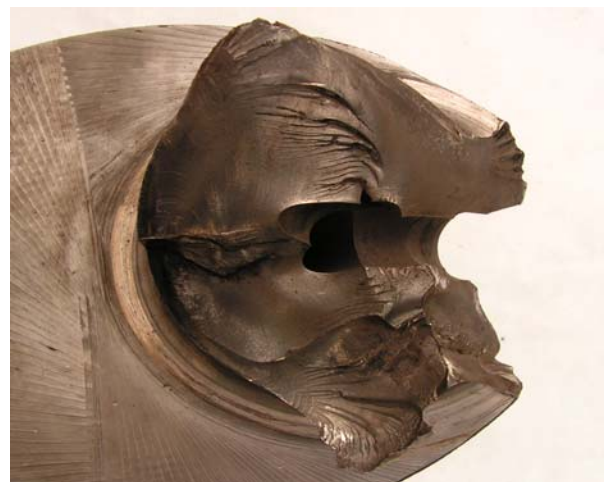
**Obr. 11.** Lomová plocha kľukového hriadeľa. V ľavej časti čapu hriadeľa pozorovať vyhriatie. Zmenšené 2,8x.

Poškodenie sa šírilo z miesta povrchových trhlín do prierezu čapu dynamickým namáhaním v prevádzke kľukového hriadeľa. Lomová plocha zodpovedá typickému únavovému porušeniu.

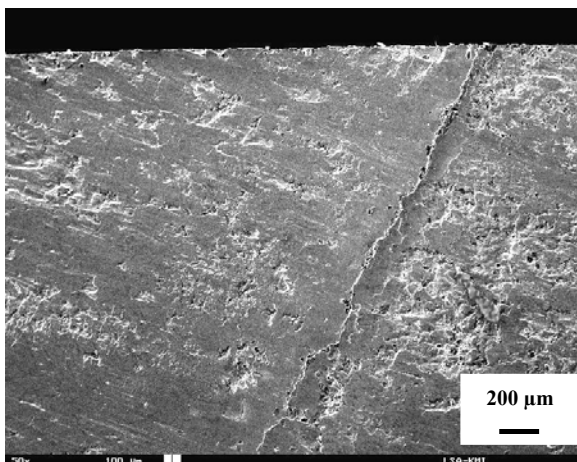
**Obr. 12.** Opotrebovaný povrch čapu kľukového hriadeľa. Pohľad na šíriacu sa trhlinu, REM.

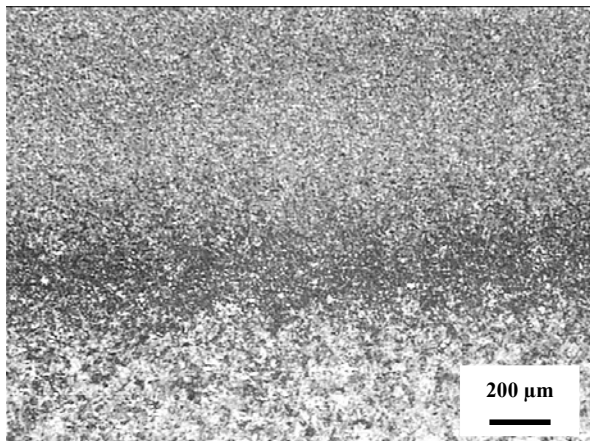
Vzorky odobraté z miest zlomeného ojničného čapu a vyváženia kľukového hriadeľa boli pripravené bežným metalografickým postupom, naleptané 3% Nitalom. Mikroštruktúra z miesta čapu kľukového hriadeľa je uvedená na obr. 13. Povrch ojničného čapu hriadeľa bol indukčne kalený [8, 9]. Hĺbka prekalenia bola 3 mm (vyhodnotené podľa normy DIN 50 190 z priebehu tvrdosti HV 1 od povrchu smerom do prierezu čapu). Mikroštruktúra v mieste

**Obr. 13.** Mikroštruktúra prechodovej oblasti, povrchovo kalený čap hriadeľa, leptané 3% Nitral

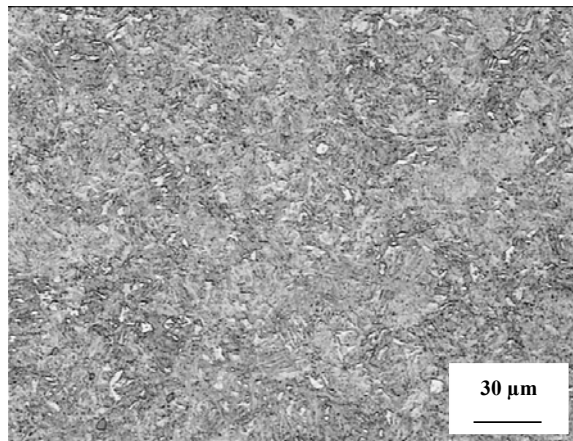
vyváženia hriadeľa je tvorená bainitom s malým podielom feritu, vyhovuje zošľachtenému stavu materiálu [10]. Z nameraných viacerých meraní tvrdosť  $314 \pm 3$  HV 10 v priereze kľukového hriadeľa zodpovedá prepočtom hodnote pevnosti  $984 \pm 9$  MPa.

**Obr. 14.** Mikroštruktúra v mieste vyvaženia kľukového hriadeľa, zošľachtený stav, leptané 3% Nitral

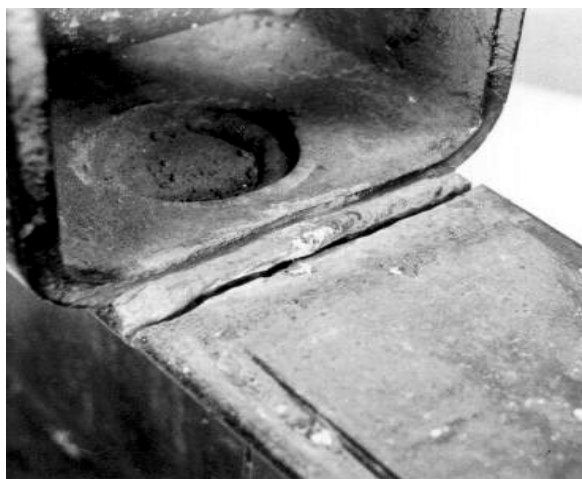
Tretím príkladom únavového poškodenia je pozdĺžnik na obr. 15, ktorý je časťou rámu z prívesu nákladného vozidla [11]. Dva nosníky („I” profily) prenášajú prostredníctvom priečných profilov a príložníc na boku rámu prakticky celú hmotnosť prívesu, približne 16 ton. Po dvoch mesiacoch prevádzky spozorovali na novom prívese prasknuté obidva nosníky v mieste zvaru. Profil tvaru „U” je k pozdĺžniku hlavného rámu „I” nosníka privarený priečne kútovými zvarmi. Okrem toho sú vo vnútri spodnej časti „U” profilu dva otvory, po obvodu ktorých sa nachádza vyhotovený spevňujúci kútový zvar. K nosníku hlavného rámu je kútovými zvarmi privarená ešte spevňujúca doska (pásovina) hrúbky 8 mm (obr. 15 vpravo).

**Obr. 15.** Pohľad na poškodený pozdĺžnik prívesu, zmenšené 6,5x

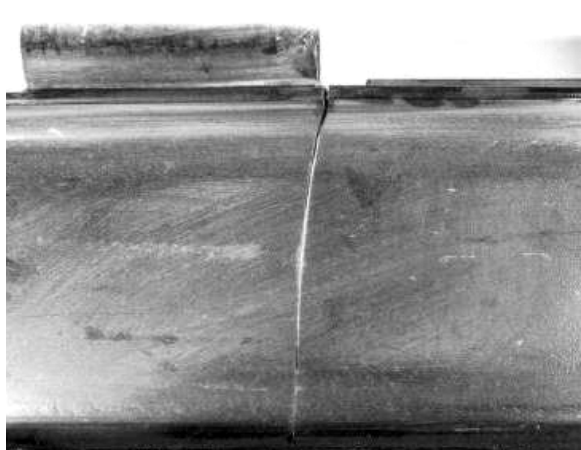
Trhlina sa šírila (obr. 16) z miesta kútového zvaru priečne cez „I” profil v dĺžke 220 mm. Na protiľahlej strane profilu vychádza trhlina na povrch (obr. 17). K úplnému zlomeniu nosníka chýbalo na obidvoch stranách len približne 20 mm. Zvyšná držiaca plocha poškodeného nosníka bola rozpílená. Z lomovej plochy nosníka bolo možné pozorovať niekoľko iniciálnych miest trhlín, ktoré iniciovali v prechodovej zóne kútového zvaru „U” profilu a pozdĺžnika (obr. 18). Cyklickým namáhaním sa postupne šírili cez celý nosník.

**Obr. 16.** Trhlina sa šíri v dĺžke 220 mm, zmenšené 4x

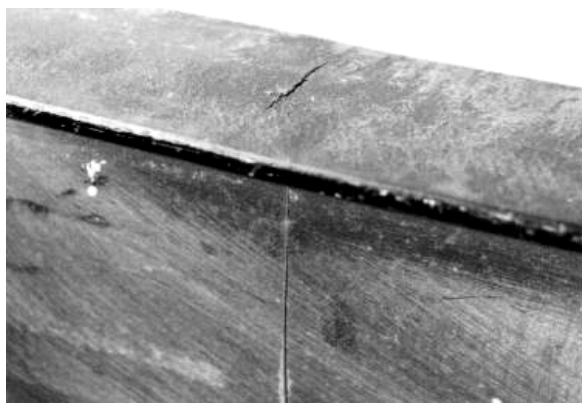
**Obr. 17.** *Protiľahlá strana, prasklina vychádza na povrch pozdĺžnika, zmenšené 4,1x*

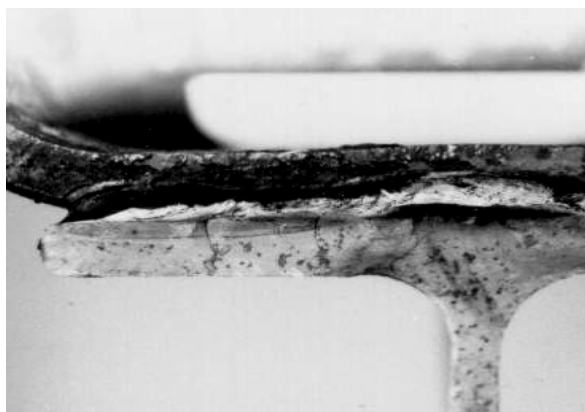
**Obr. 18.** *Detail zvaru a lomovej plochy po rozpílení pozdĺžnika, zmenšené 1,1x*

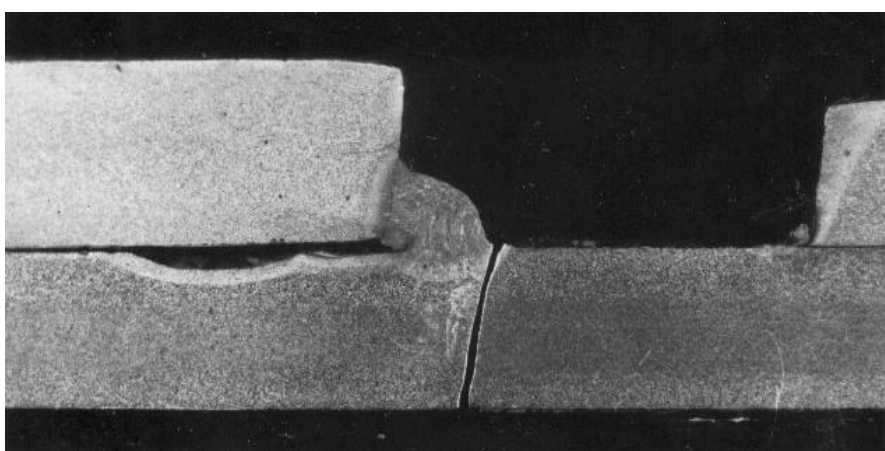
Makroskopický pohľad na priečný rez kútovým zvarovým spojom medzi profilmi „U” a „I” je uvedený na obr. 19. Iniciácia trhliny je v prechodovej zóne kútového zvaru. Z obrázku pozorovať viacej technologických chýb. V ľavej časti obrázku je vidieť tepelné ovplyvnenie povrchu pozdĺžnika predchádzajúcim zváraním, alebo odstraňovaním predchádzajúceho zvaru. Ovplyvnená oblasť mala byť odstránená vybrúsením. Medzi zváranými profilmi pozorovať veľkú medzeru, približne 0,5 mm, ktorá by mala byť maximálne 0,1 mm. Zvary sú nekvalitné, nedostatočne prevarené. V tepelne ovplyvnenej oblasti zvaru sa nachádzalo viacero necelistvostí typu sťažnín a trhlín (obr. 20). Mikroštruktúra prechodovej oblasti je tvorená bainitom. Mikroštruktúra v jadre nosníka („I” profilu) bola vyhovujúca, jemnozrnná feriticko-perlitická (obr. 21). Taktiež mikroštruktúra „U” profilu bola vyhovujúca (obr. 22). Kvalita ocele z hľadiska metalurgickej čistoty (obsahu sulfidických a oxidických inklúzií) vyhovovala.

Pozorované praskliny v prechodovej zóne patria do kategórie tzv. studených (alebo oneskorených) prasklín, ktoré vznikajú po ukončení zvarovania dôsledkom vodíkového skrehnutia a vysokej hodnoty napätí. Vodík mohol pochádzať z nedostatočne očisteného povrchu a odmastenia súčiastok pred zvarovaním. Vysoká hodnota napätí vyplýva z nevhodnej geometrie uloženia zvaru.

Celkovým rozborom, analýzou lomovej plochy, makro a mikroštruktúry, vyhodnotením priebehov tvrdosti sa nezistila príčina z hľadiska nevhodnosti použitých materiálov nosníka. Primárnou príčinou bol neodborne vyhotovený kútový zvar, s nevhodným zlíčovaním povrchu „U” a „I” profilov, pravdepodobne vyšší obsah difúzneho vodíka (pozorované tzv. studené praskliny) v dôsledku nedokonalého očistenia zvarových hrán, alebo použitím nevysušených zvaracích elektród. Zvary boli nevhodne konštrukčne riešené – výstužný plech bol tesne pri zvare „U” profilu, čím sa vyvolá vysoká koncentrácia napätí. Taktiež neobrúsenie tepelného ovplyvnenia povrchu „I” profilu po predchádzajúcom zvaraní, alebo drážkovaní zvaru uhlíkovou elektródou.

**Obr. 19.** *Makroskopický pohľad na zvar v reze, leptané podľa Heyneho, zv. 2,6x*

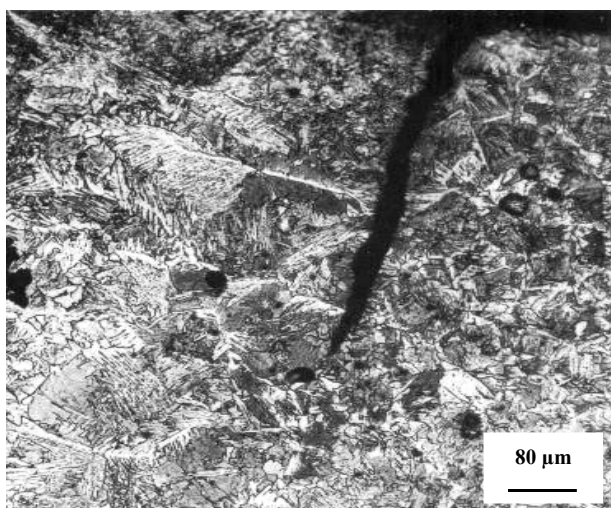
**Obr. 20.** *Mikroštruktúra prechodovej zóny tvorená bainitom. Pozorovať šíriacu sa trhlinu, leptané 3% Nital.*

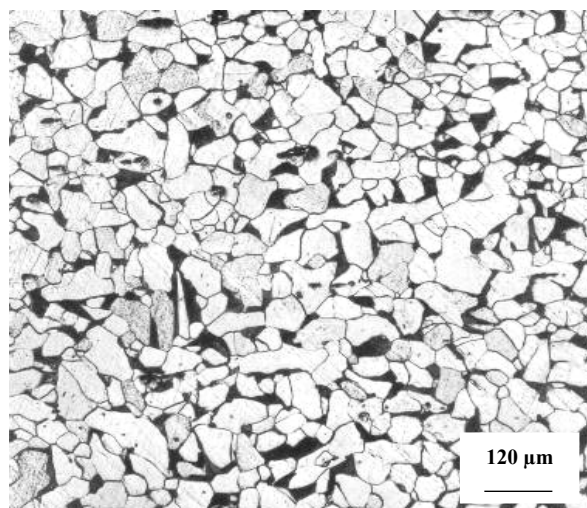
**Obr. 21.** *Mikroštruktúra v jadre pozdĺžnika leptané 3% Nital*

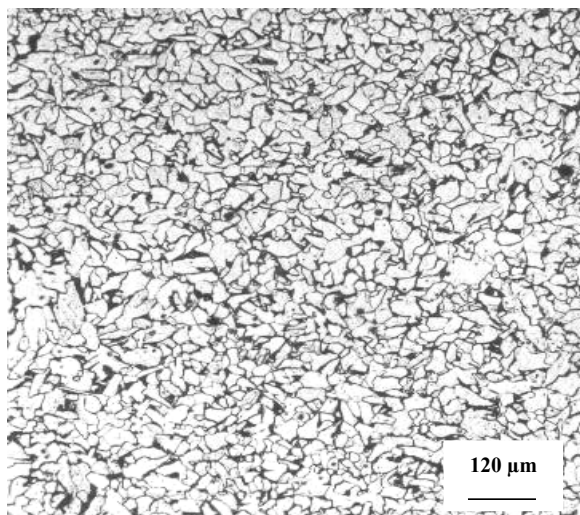
**Obr. 22.** Jemozrná mikroštruktúra „U” profilu, leptané 3% Nital
