# ANALÝZA ZLOMENÉHO ZÁVESNÉHO OKA

## ANALYSIS OF DAMAGED MOUNTING LUG

Marian HAZLINGER, Roman MORAVČÍK

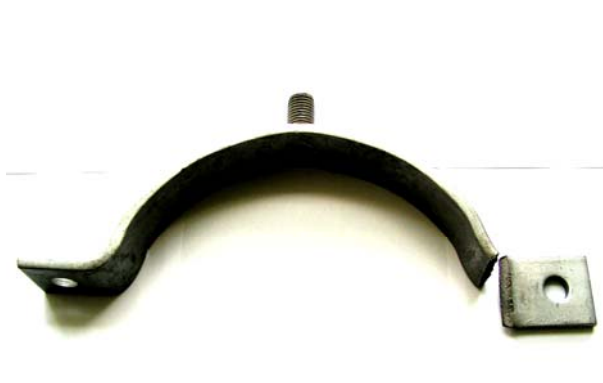
Pohľad na predloženú zlomenú súčiastku – závesné oko, ktoré sa zlomilo pri aplikácii (montáži) v praxi, hneď na začiatku používania, je uvedený na obr. 1. Zlomenie súčiastky je veľmi nebezpečné, pretože závesné oko má v praxi splniť požadované pevnostné vlastnosti, využíva sa pri stavbe konštrukcií zabezpečujúcich osvetlenie. Cieľom analýzy bolo zistiť príčinu poškodenia súčiastky.

**Obr. 1.** Celkový pohľad na zlomenú súčiastku

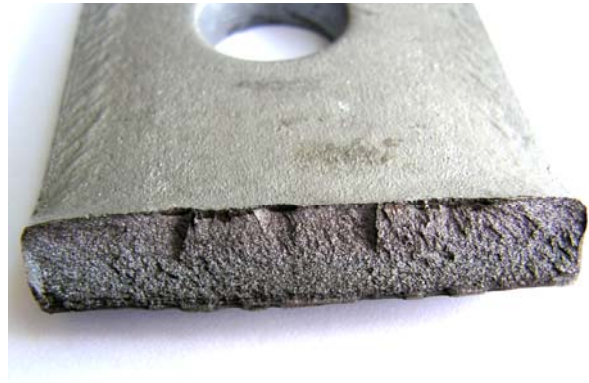
Makroskopicky lomová plocha súčiastky (obr. 2) vykazuje znaky krehkého porušenia. Z vonkajšej strany súčiastky v blízkosti lomu (obr. 3) boli súbežne s okrajom lomu pozorované viaceré povrchové trhlinky na žiarovo zinkovanej vrstve (montážou v praxi bola súčiastka deformovaná a na vonkajšej strane pásu spôsobili ťahové napätia porušenie zinkovanej vrstvy).

**Obr. 2.** Makroskopický pohľad na lomovú plochu menšej časti závesného oka

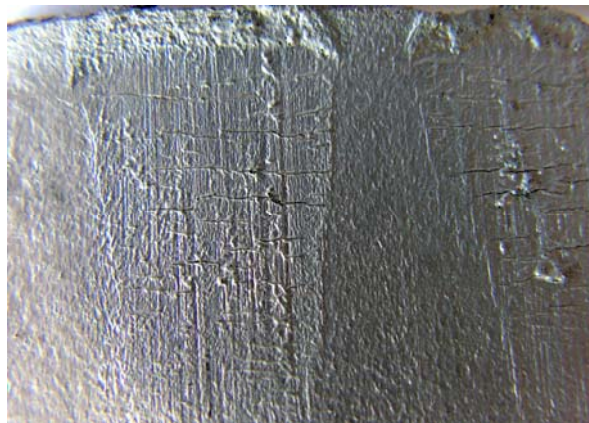
**Obr. 3.** Plocha pásu v blízkosti lomu. Z vonkajšej strany pásu pozorovať trhliny na žiarovo zinkovanej vrstve.

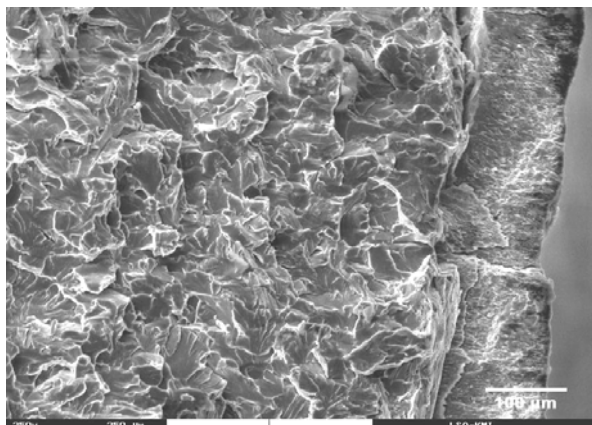
Na obr. 4 je uvedená lomová plocha, kde možno vpravo na fotografii pozorovať povrchovú žiarovo zinkovanú vrstvu. Podrobnejšie analýzy povrchových vrstiev boli analyzované v nasledovných prácach [9 ÷ 11]. Lomová plocha ocele závesného oka (obr. 5) vykazuje štiepny mikromechanizmus porušenia, zodpovedajúci typickému krehkému lomu [12].

**Obr. 4.** Lomová plocha základného materiálu a vpravo žiarovo zinkovanej vrstvy, REM

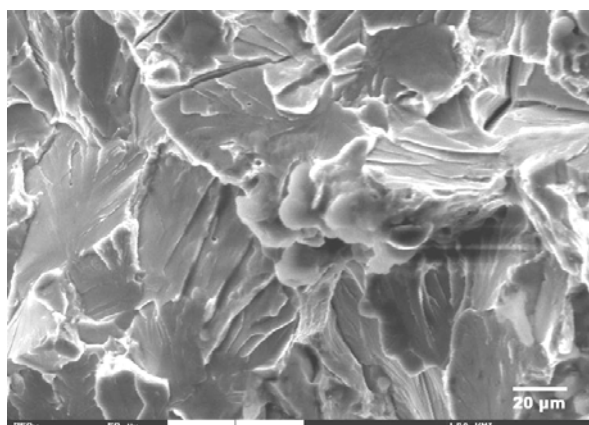
**Obr. 5.** Krehký lom ocele závesného oka so štiepnym mikromechanizmom porušenia, REM

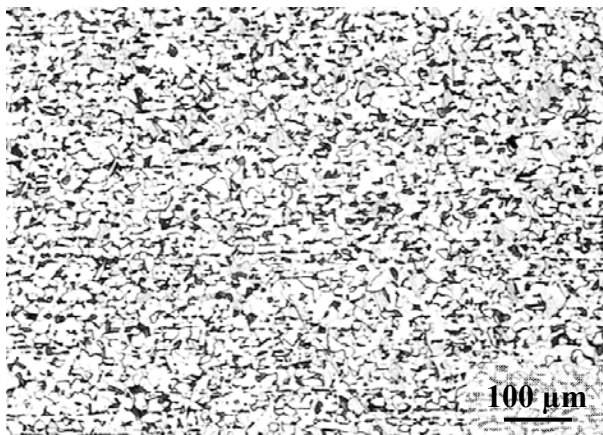
a pozdĺžnom smere je jemnozrnná feriticko-perlitická (obr. 6 a 7) a vyhovuje oceli S235JRG2 s nízkym obsahom uhlíka.

**Obr. 6.** Jemnozrnná feriticko-perlitická mikroštruktúra, pozdĺžny smer, leptané 3% Nital

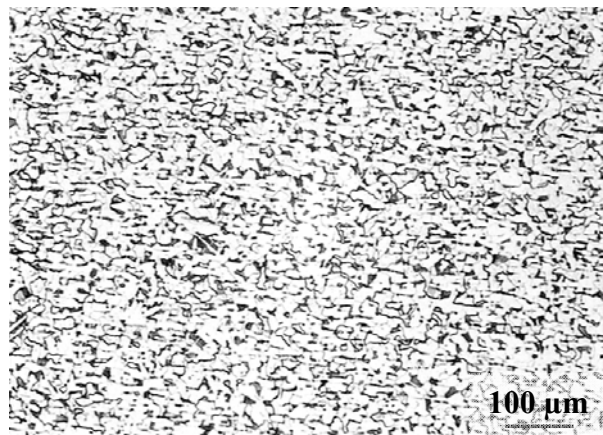
**Obr. 7.** Jemnozrnná feriticko-perlitická mikroštruktúra, priečny smer, leptané 3% Nital
